Concerne : sifflement dans le 1040

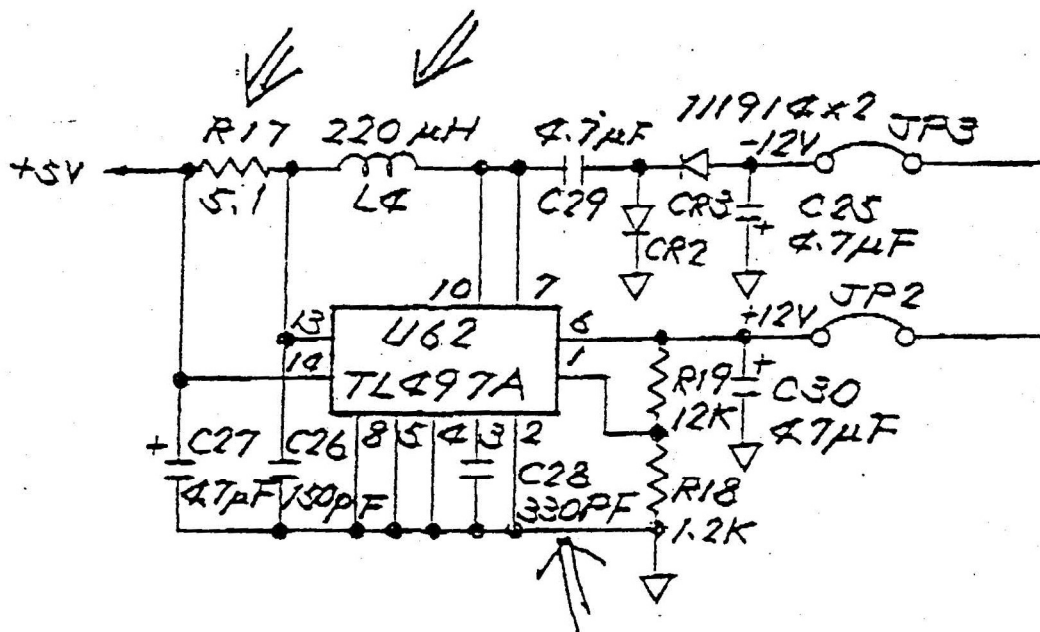
Certains 1040 ST peuvent présenter un léger sifflement d'environ 12 kHz. Ce sifflement provient d'un bloc d'alimentation, produisant environ 12V et se trouvant sur le tableau-mère du 1040

Ci-dessous vous trouvez le schéma de l'alimentation en question.

Ce problème peut être résolu en remplaçant les trois composants sous-mentionnés, à savoir R17, L4 et C28 et en leur donnant les valeurs suivantes :

Devient	Etait
R17	5,1 E	1 E
L4	220 uH	100 uH
C28	330 pF	220 pF
