Date : 10 juillet 1989

Modification du Blitter

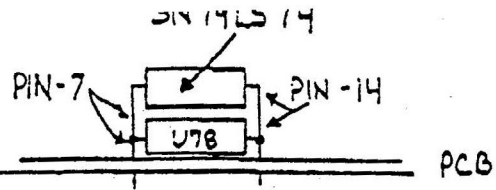
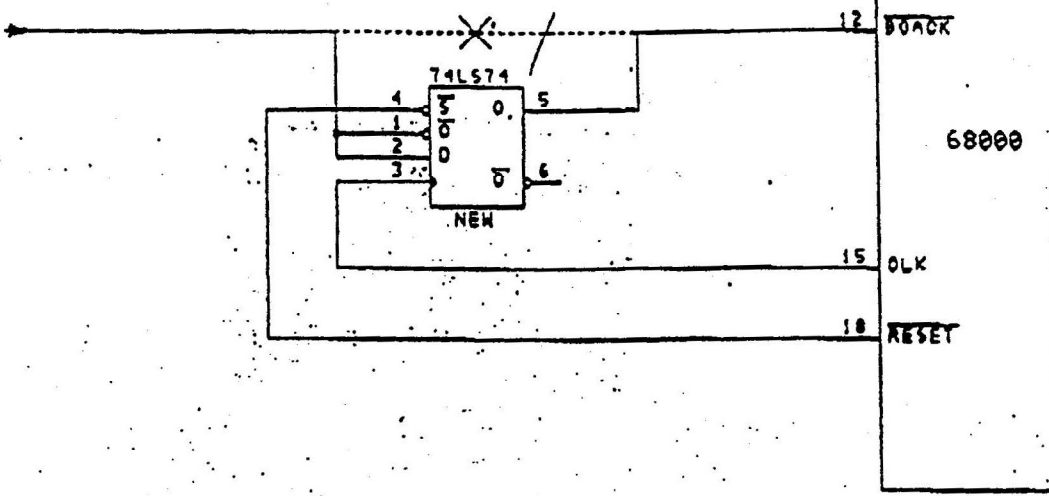
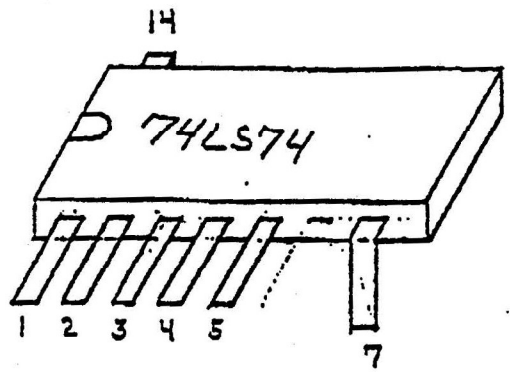
Si vous ouvrez un Atari ST récent vous remarquerez que sur le CPU 68000 il est monté un petit circuit imprimé. Il s'agit ici d'une modification dont le but est de filtrer le "overshoot" de la ligne BGACK.

Certains blitters sont si sensibles à un "overshoot" qu'ils causent un "Reset" inutile. Ce phénomène se présente, entre-autres, lorsque la SLM804 imprime au moyen des programmes Screendump et diablo.

BACK FROM REST OF BOARD

1. Prenez un 74LS74 et coupez les pattes 6,8,9,10,11,12 et 13
2. Pliez vers le haut les pattes 1,2,3,4 et 5
3. Présoudez toutes les pattes du 74LS74
4. Positionnez exactement les pattes 7 et 14 du 74LS74 sur la position V78 (74LS32) et soudez-les
5. Faites la connection entre les pattes 1 et 2 du 74LS74
6. Connectez la patte 1-2 du 74LS74 à la ligne BGACK (voir schéma)

7. Connectez la patte 3 du 74LS74 à la patte 15 du CPU68000
8. Connectez la patte 4 du 74LS74 à la patte 18 du CPU68000
9. Connectez la patte 5 du 74LS74 à la patte 12 du CPU68000
10. A l'aide d'un couteau bien aiguisé coupez la voie BGACK, le plus près possible du CPU 68000.
