ALIMENTATION RONFLANTE DU 1040 ST

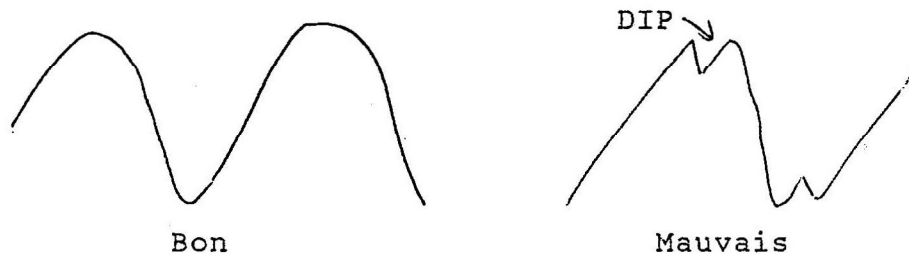
Lorsque le courant d'alimentation présente une forme sinusoïdale parfaite, rien ne se produit, mais si le courant d'alimentation présente un "dip" le condensateur réagit.

Ce "dip" provoque un déplacement de charge rapide dans le condensateur et, de par ce fait, les plaquettes du C1 se mettent à vibrer.

ATARI, dispose actuellement d'un condensateur qui, mécaniquement parlé, est bien plus solide. Les productions en cours sont pourvus de ce nouveau condensateur. Ce condensateur peut être obtenu séparément sous le N° de commande 10510 CO et coûte 185,- FB, TVA excl.
